UnG – SDU – SEMA – IF – SAAE – PROGUARU – UNICAMP – IPT
**Diagnóstico Ambiental para o Manejo Sustentável do Núcleo Cabuçu do Parque Estadual da Cantareira e
Áreas Vizinhas do Município de Guarulhos**
Programa de Pesquisas em Políticas Públicas : Processo FAPESP 01/02767-0

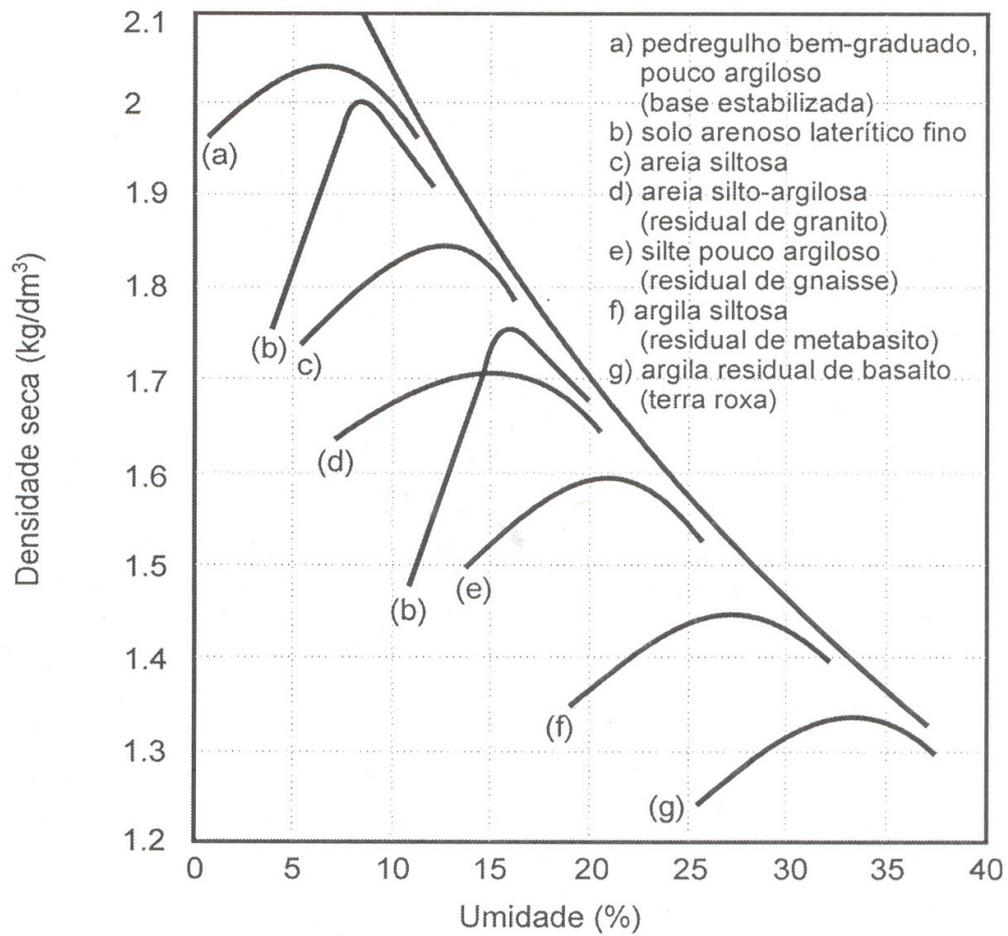
Figura 04 - Curvas de compactação de diversos solos brasileiros (Pinto, 2000).

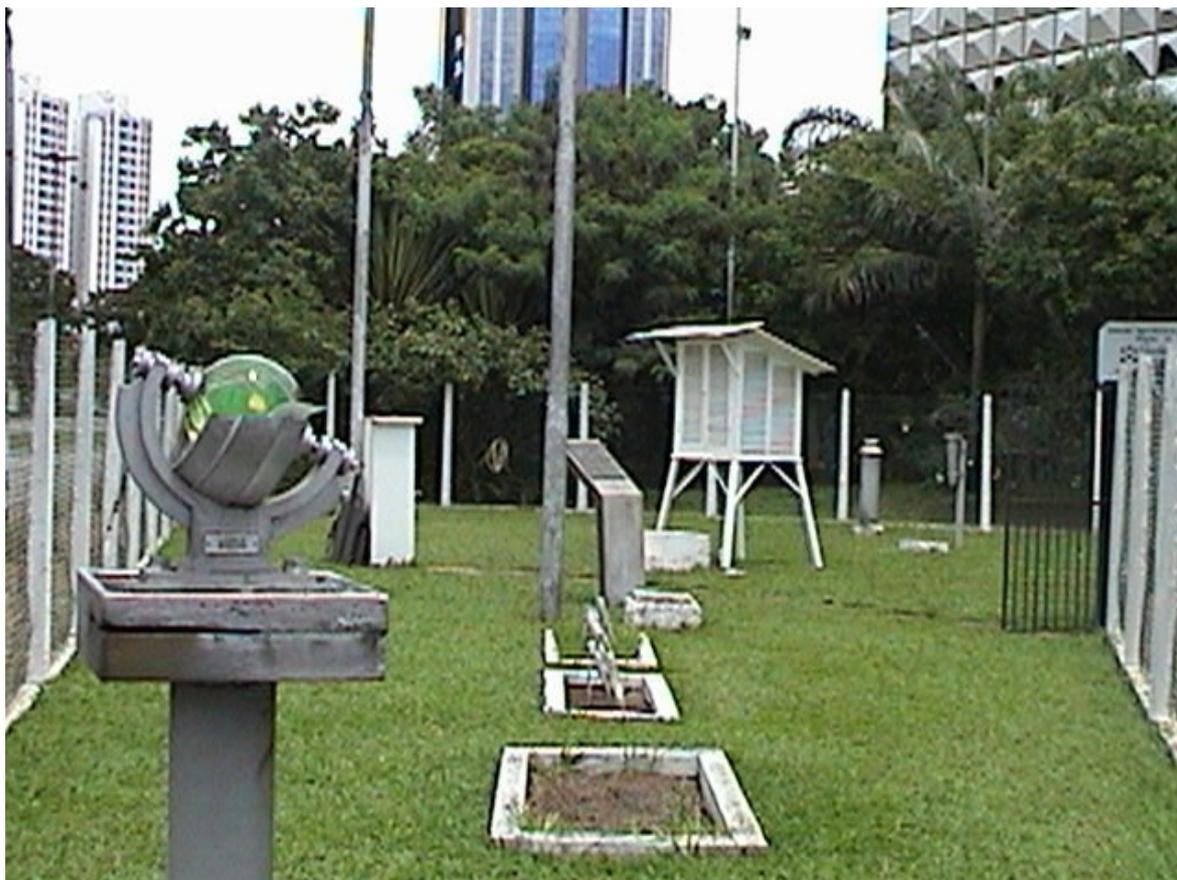
Figura 05 - Estação meteorológica do campus da Universidade Guarulhos: INMET 83075, ativa desde 1985.

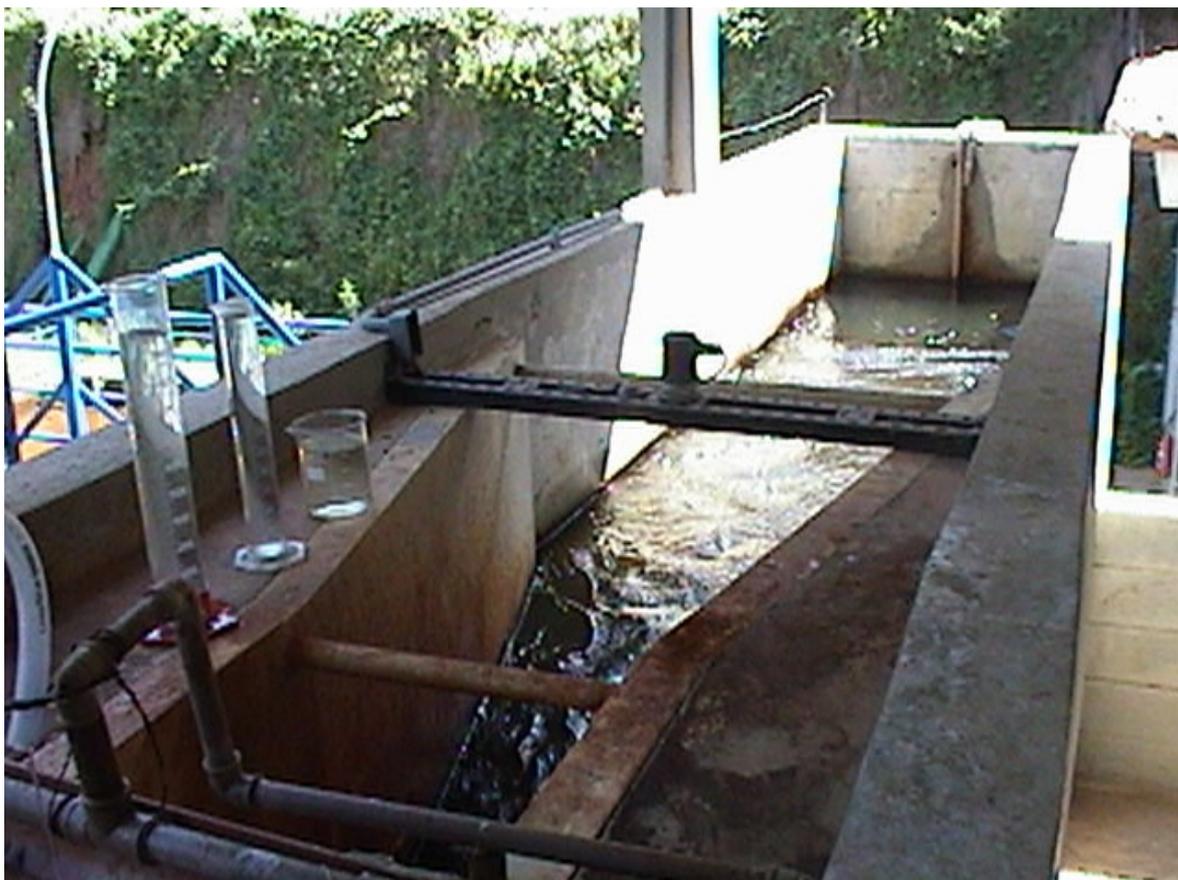
Figura 06 - Calha do tipo Parshall para medidas de vazão, instalada na entrada da Estação de Tratamento de Água – ETA do Cabuçu, do SAAE – Guarulhos.

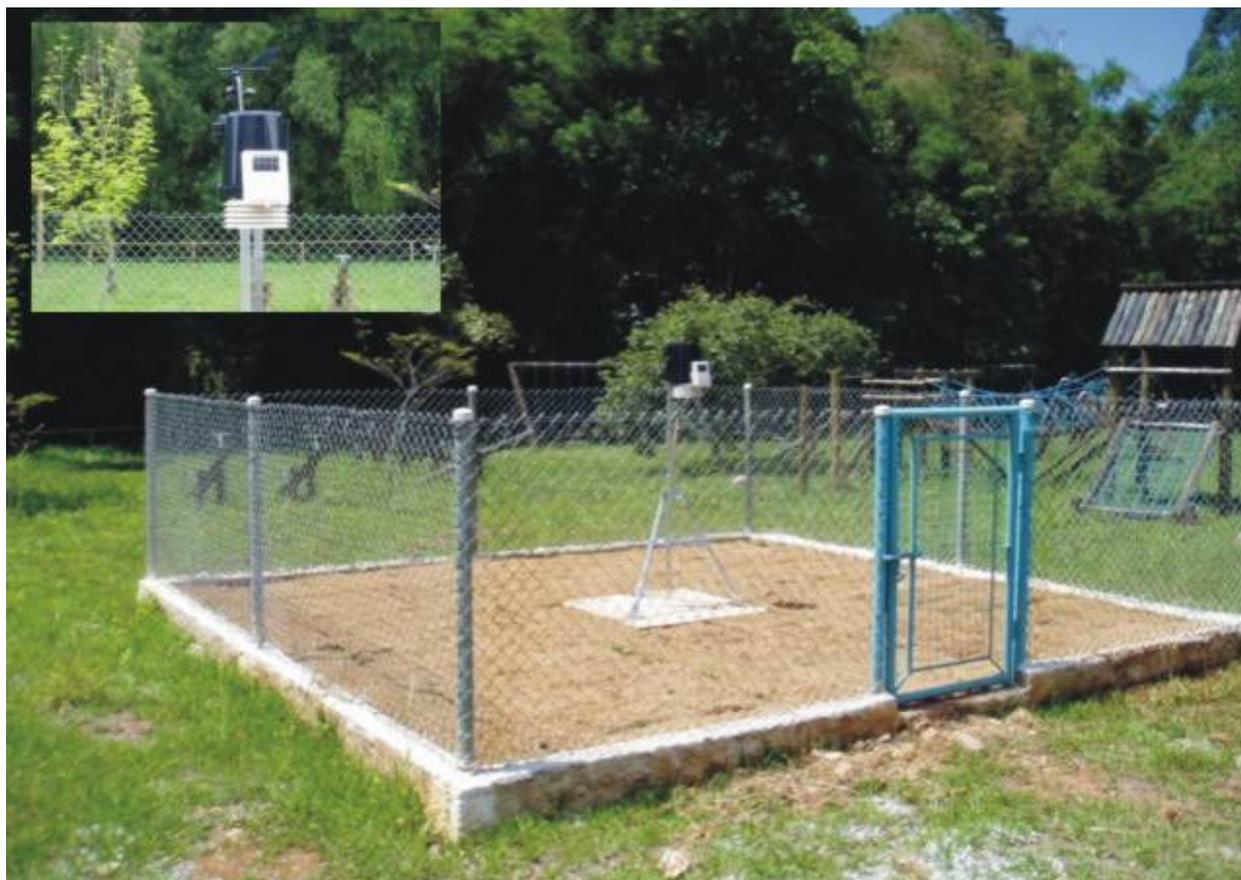
Figura 08 - Estação meteorológica Davis, modelo Vantage Pro 2 Plus , instalada em 08 de setembro de 2005, em área devidamente preparada pelo SAAE.

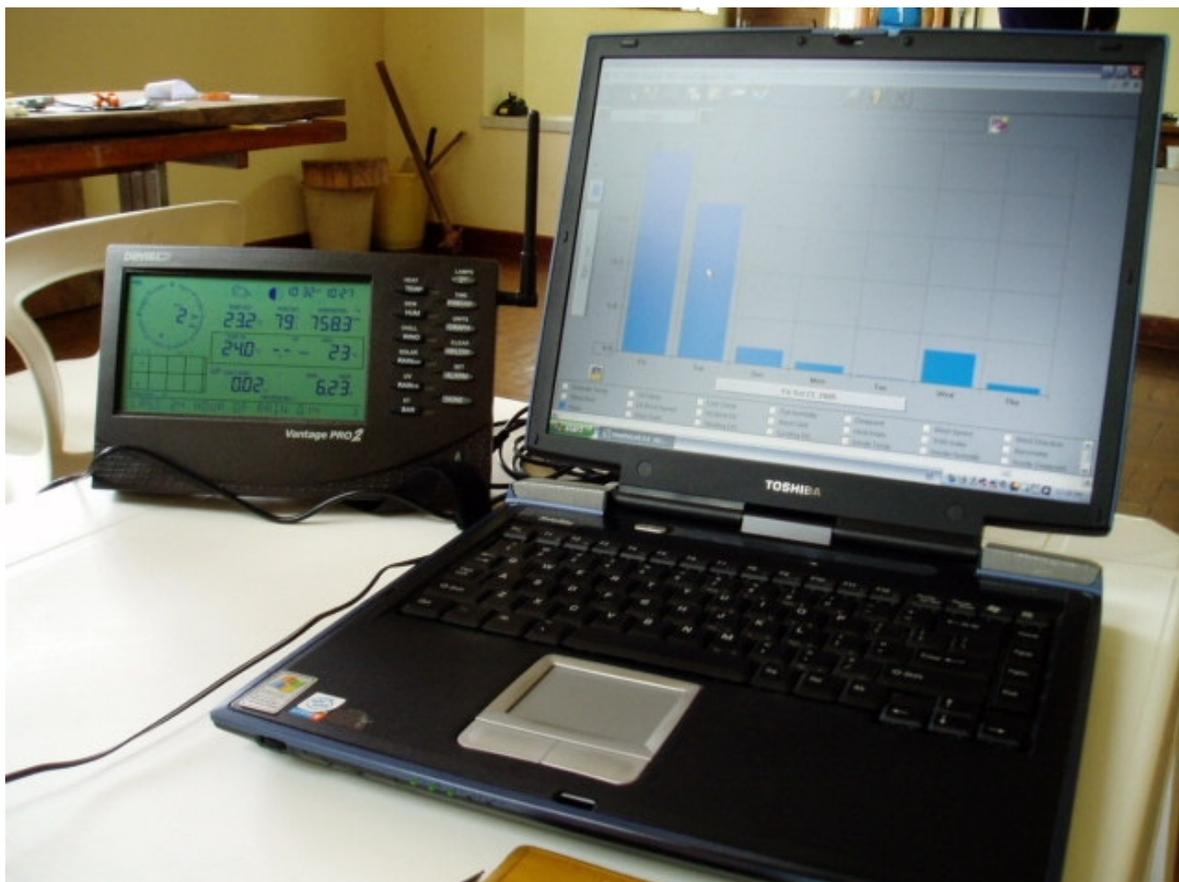
Figura 09 - O console, receptor telemétrico dos dados, foi instalado na sede do Instituto Florestal, direção do Núcleo Cabuçu. Na foto, dados sendo baixados e armazenados no *note book*, também adquirido pelo Projeto.

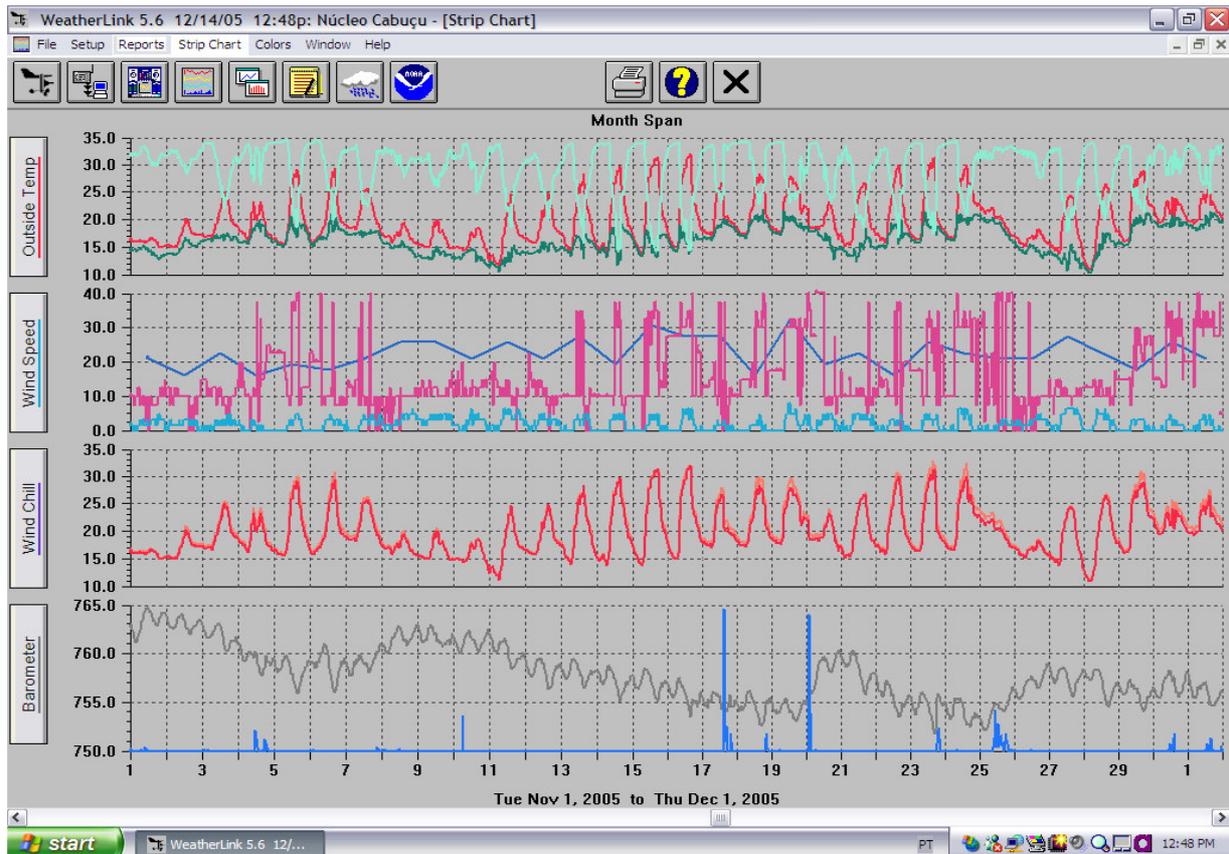
Figura 11 – Exemplo de gráfico disponibilizado pelas medidas obtidas na estação Davis e seu software.

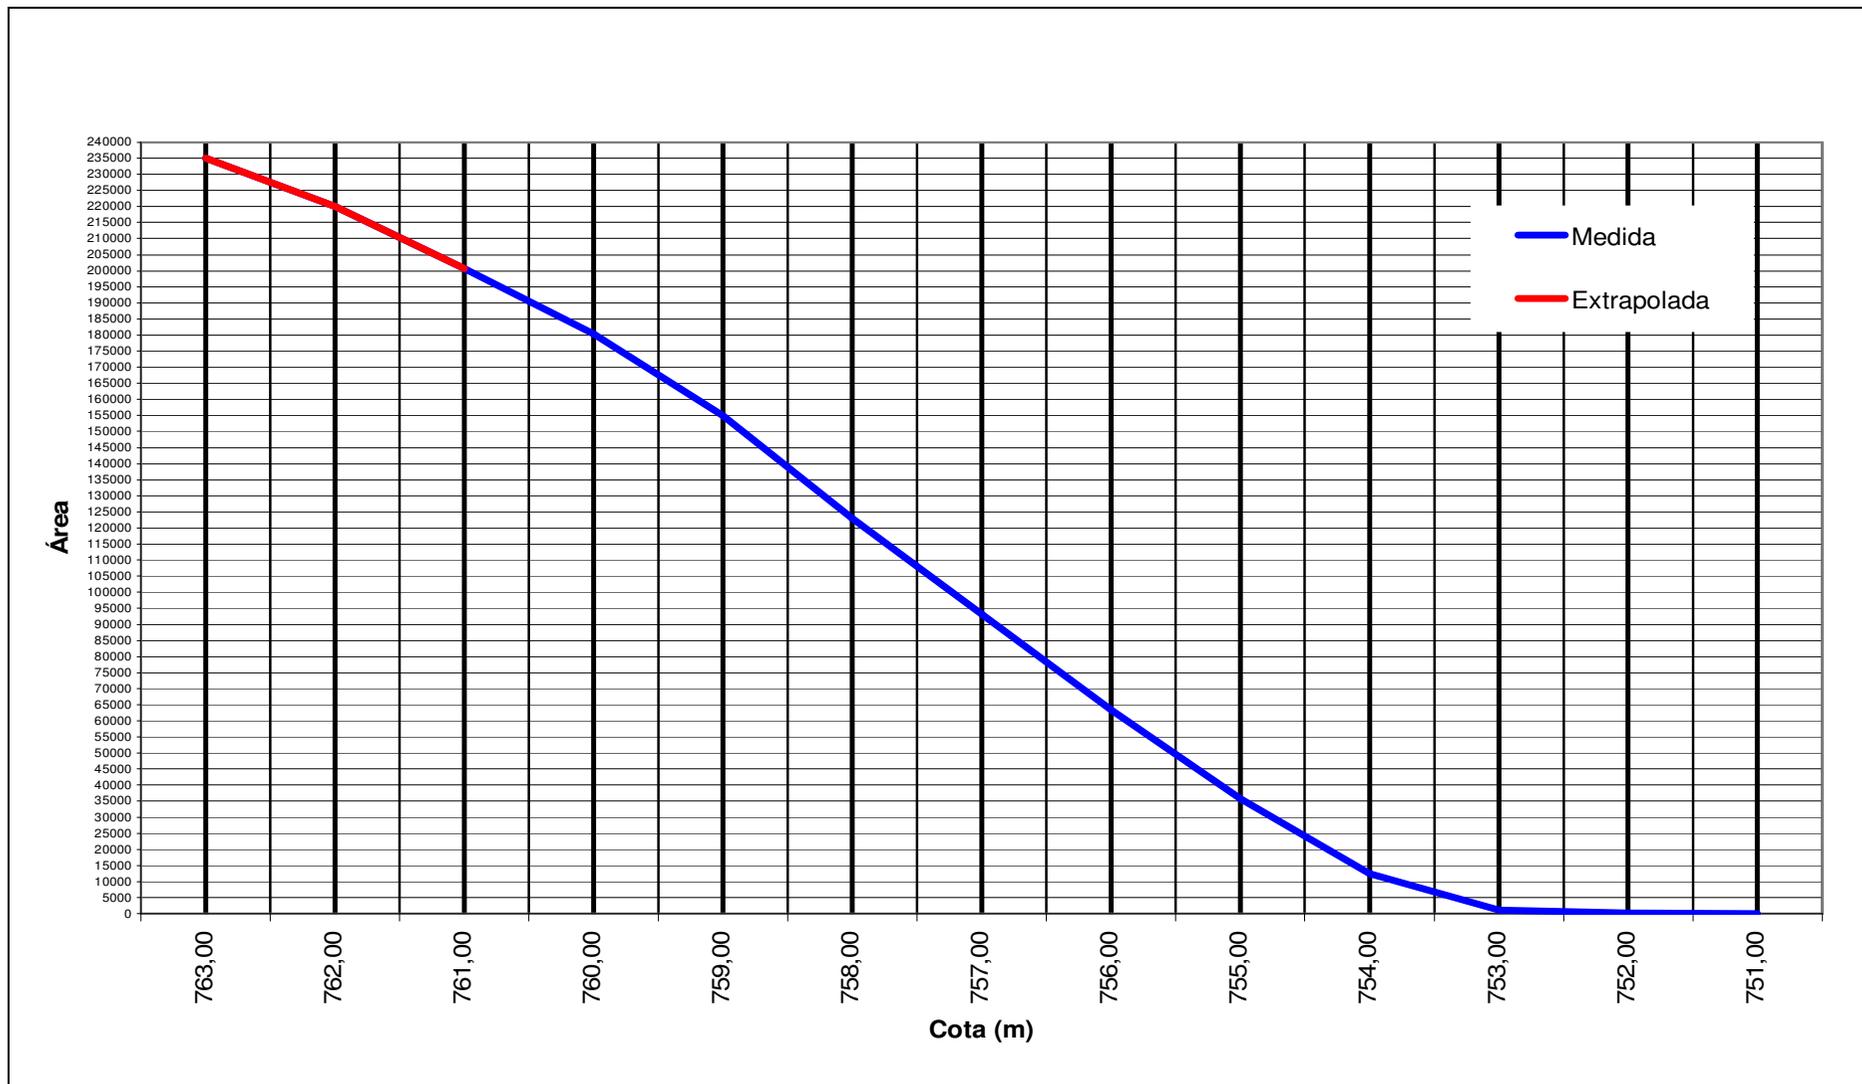
Figura 12 – Curva cota x área do reservatório do Cabuçu com base em levantamento batimétrico realizado pelo IPT em 2004.

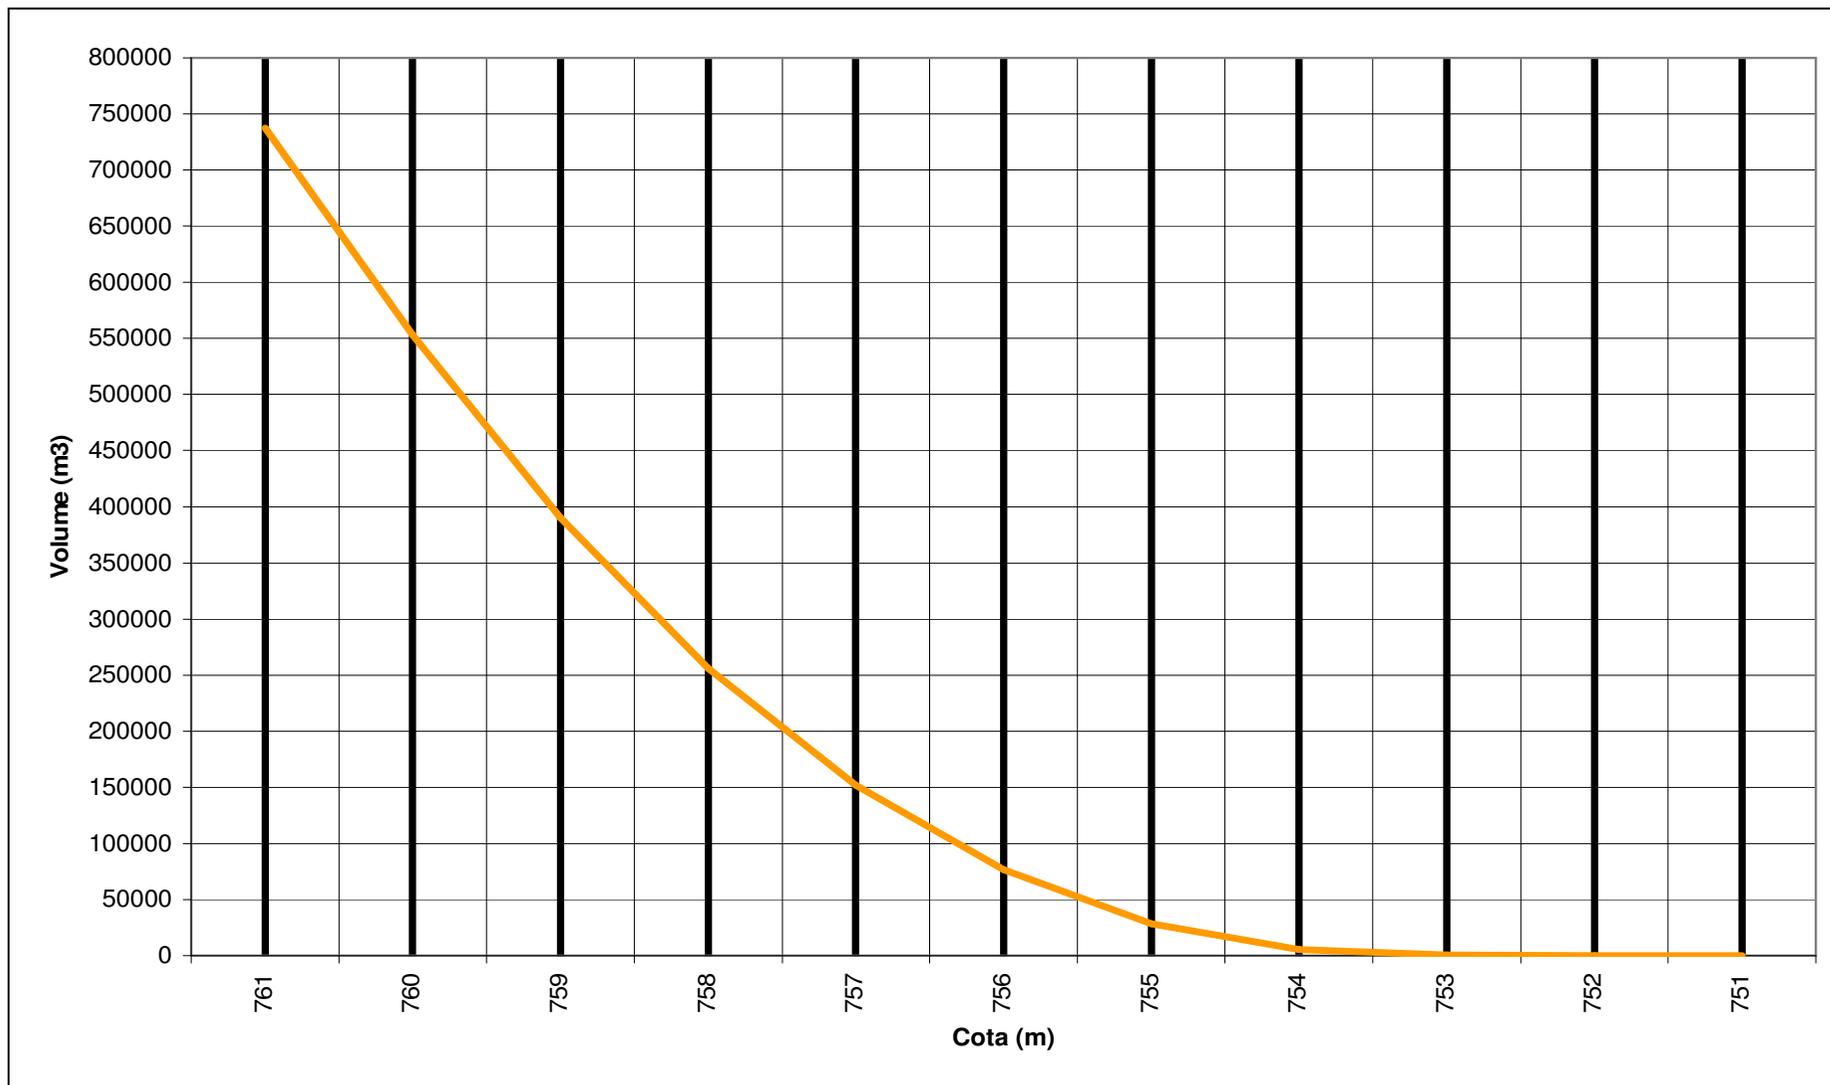
Figura 13 – Curva cota x volume do reservatório do Cabuçu com base em levantamento batimétrico realizado pelo IPT em 2004.

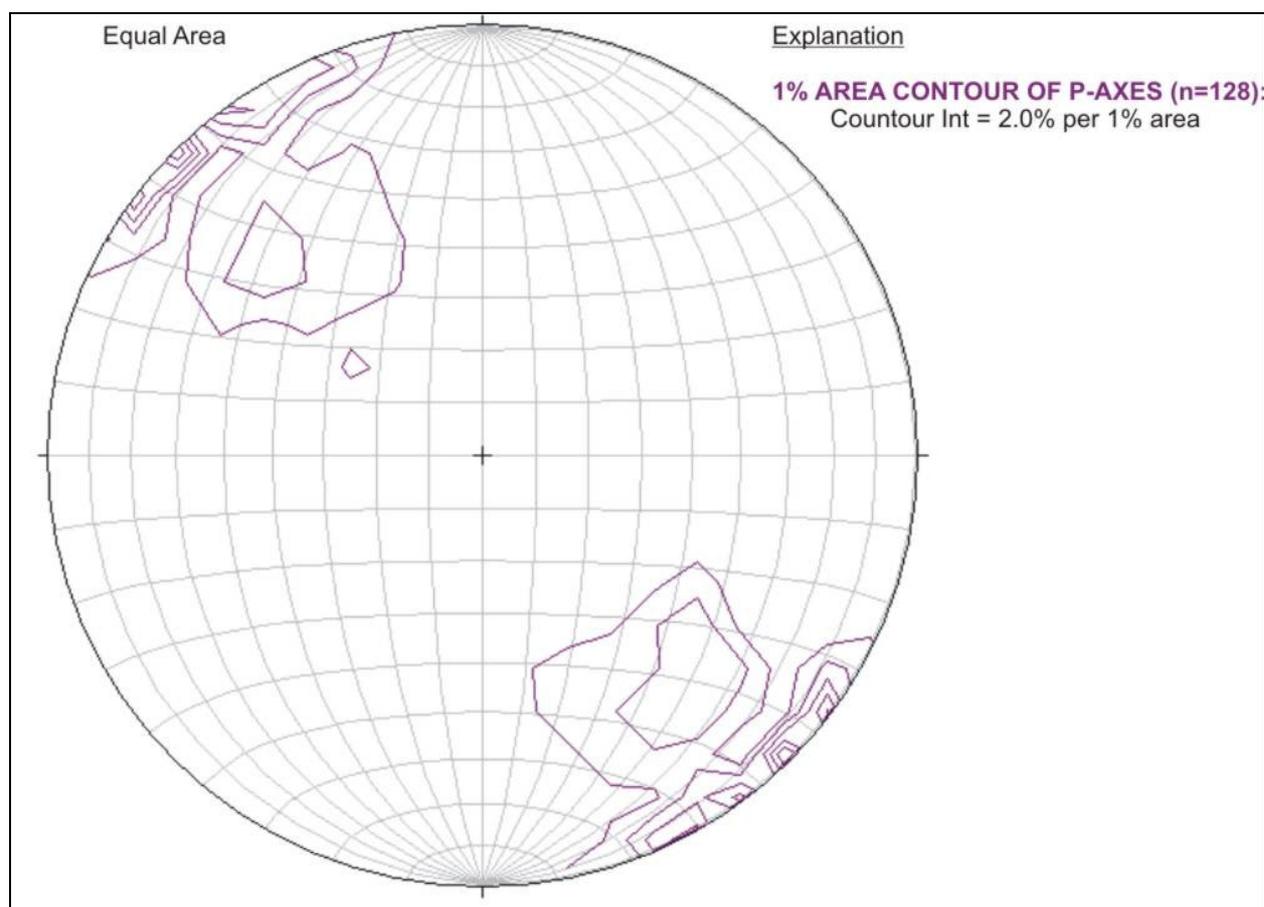
Figura 16 – Diagrama de contagem (rede Schmidt) análise das superfícies Sn.

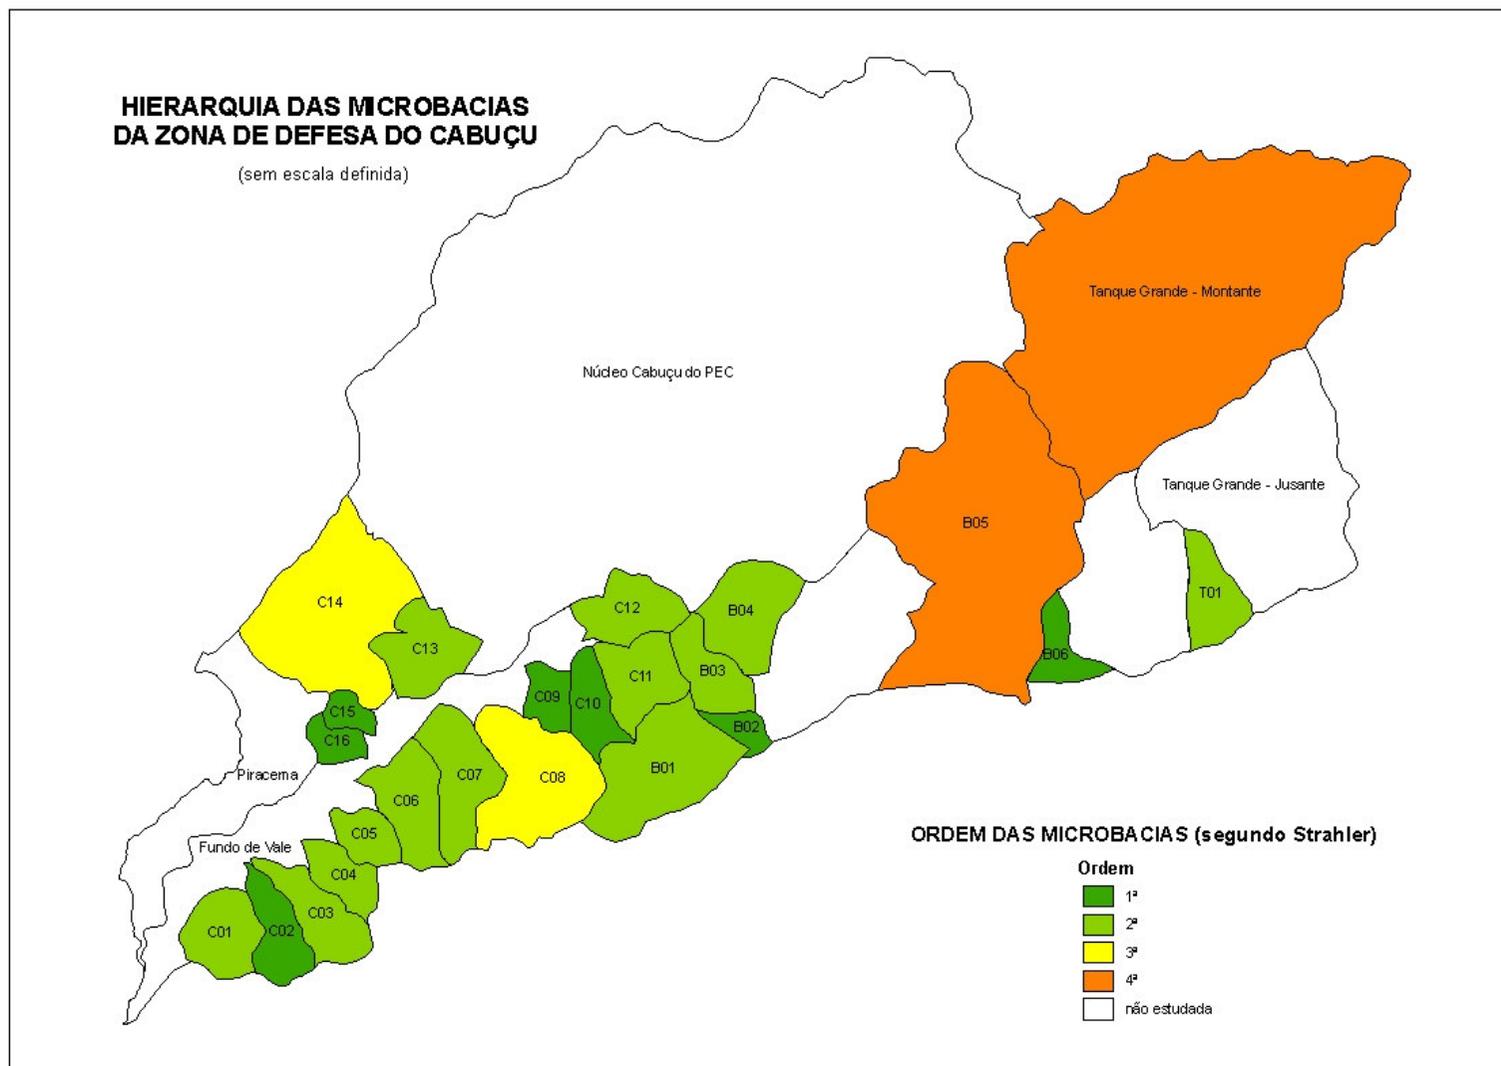
Figura 18 – Mapa da hierarquia das microbacias da Zona de Defesa do Cabuçu, com base no método de Strahler (Christofolletti, 1980).

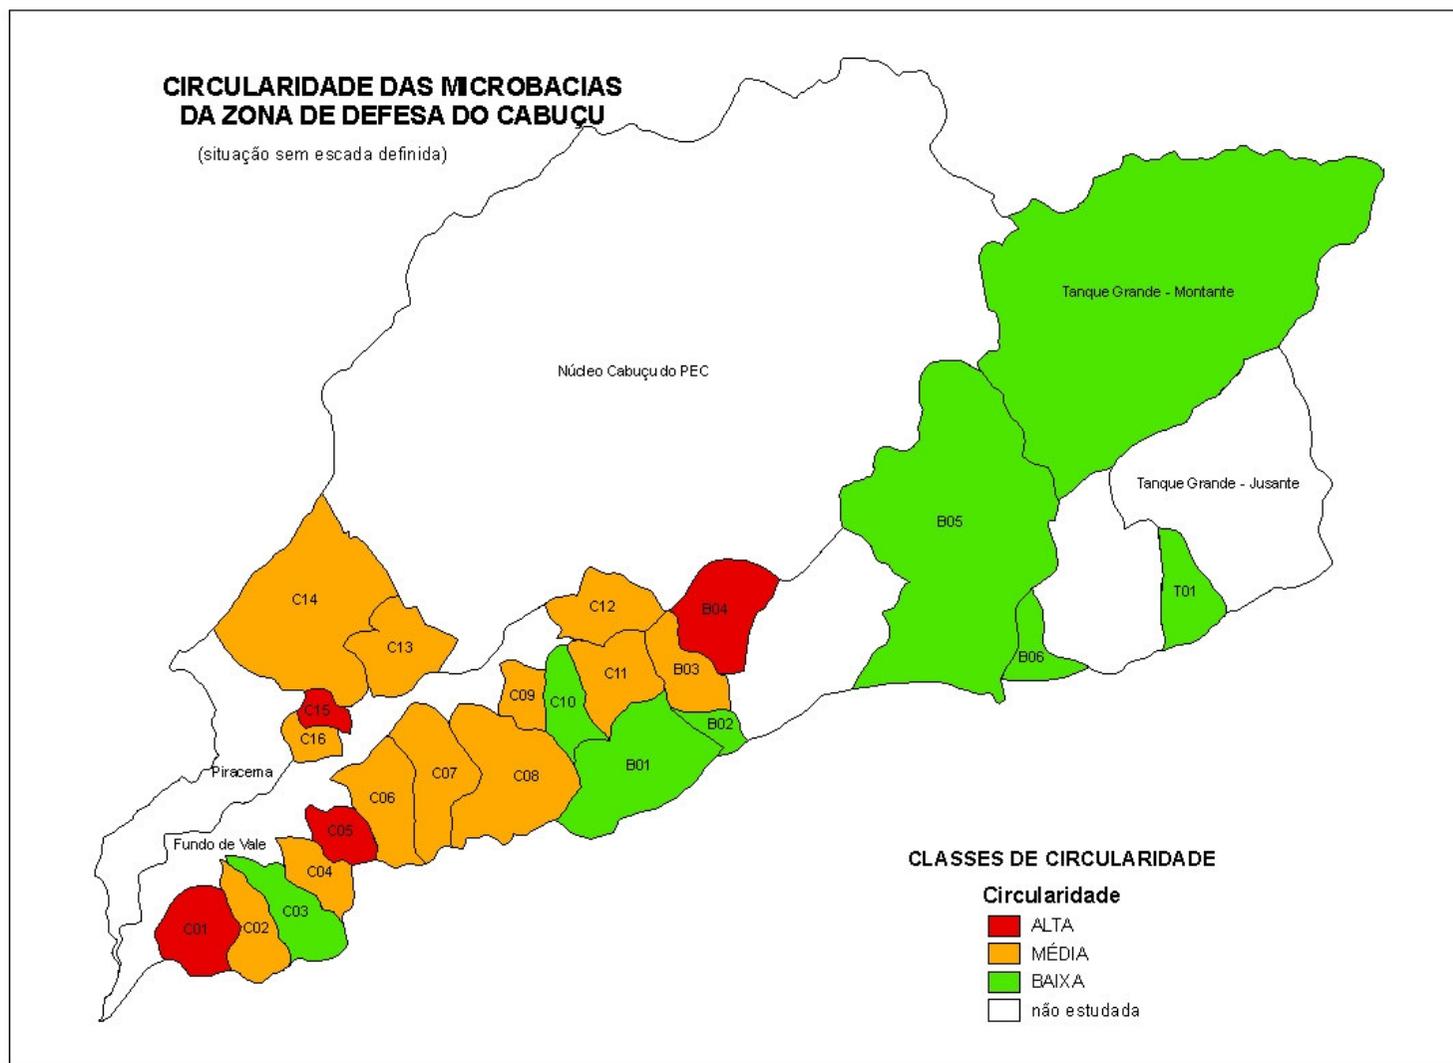
Figura 19 – Mapa de circularidade das microbacias da Zona de Defesa do Cabuçu

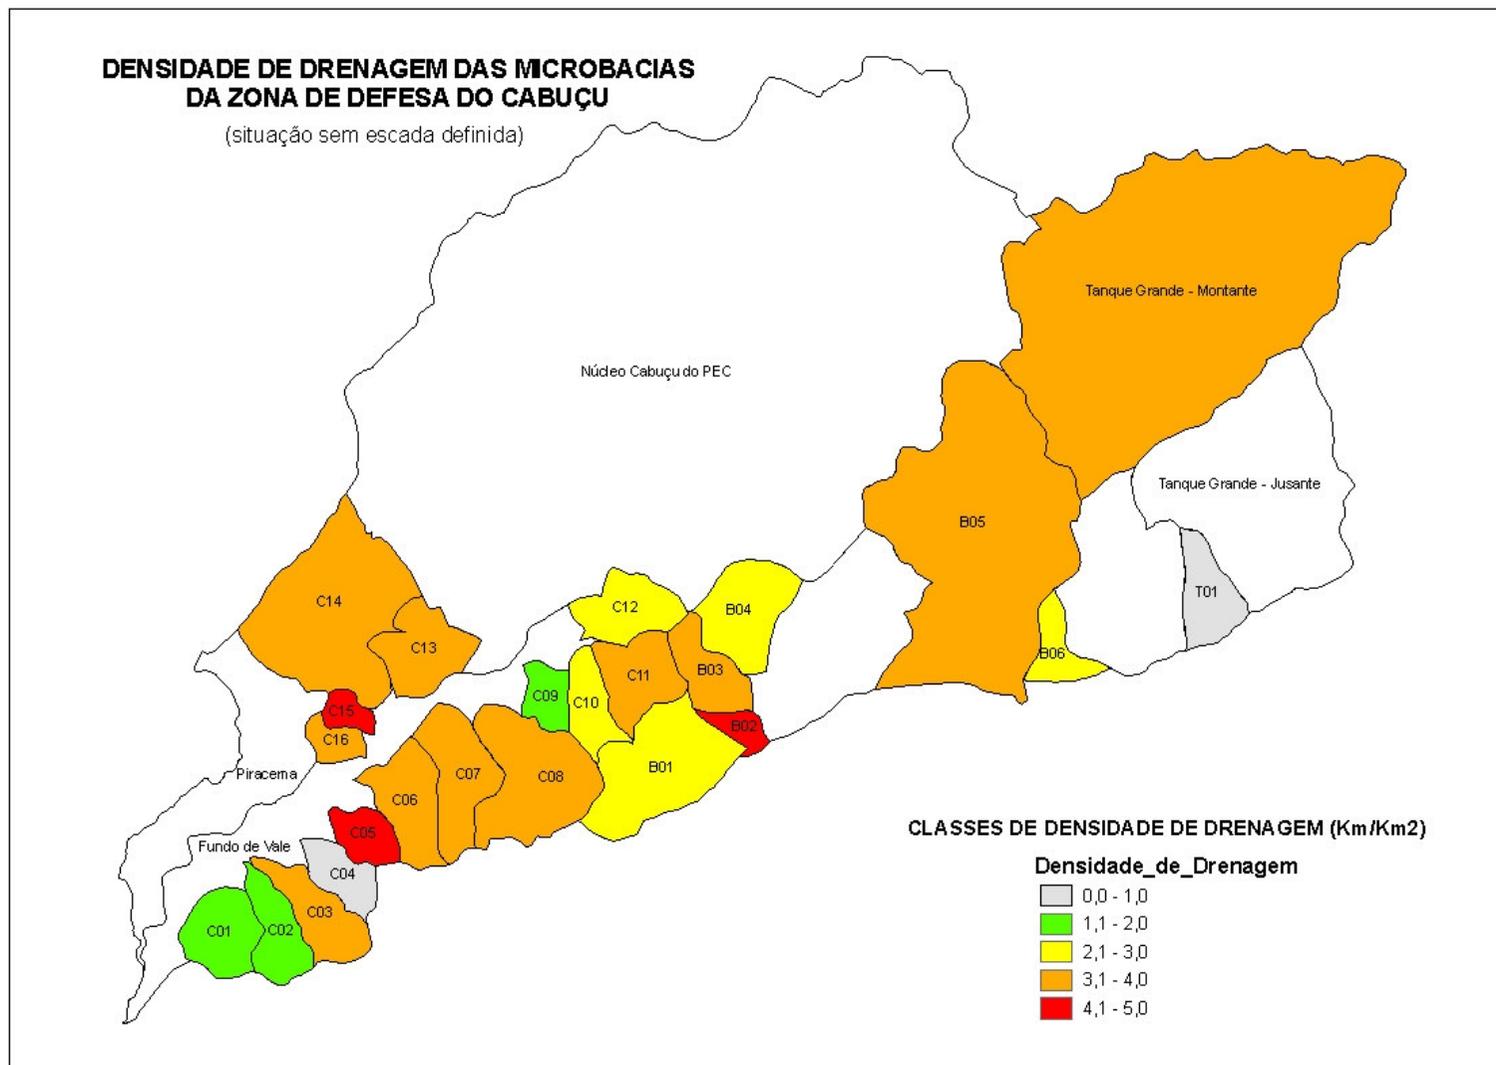
Figura 20 – Mapa de densidade de drenagem das microbacias da Zona de Defesa do Cabuçu.

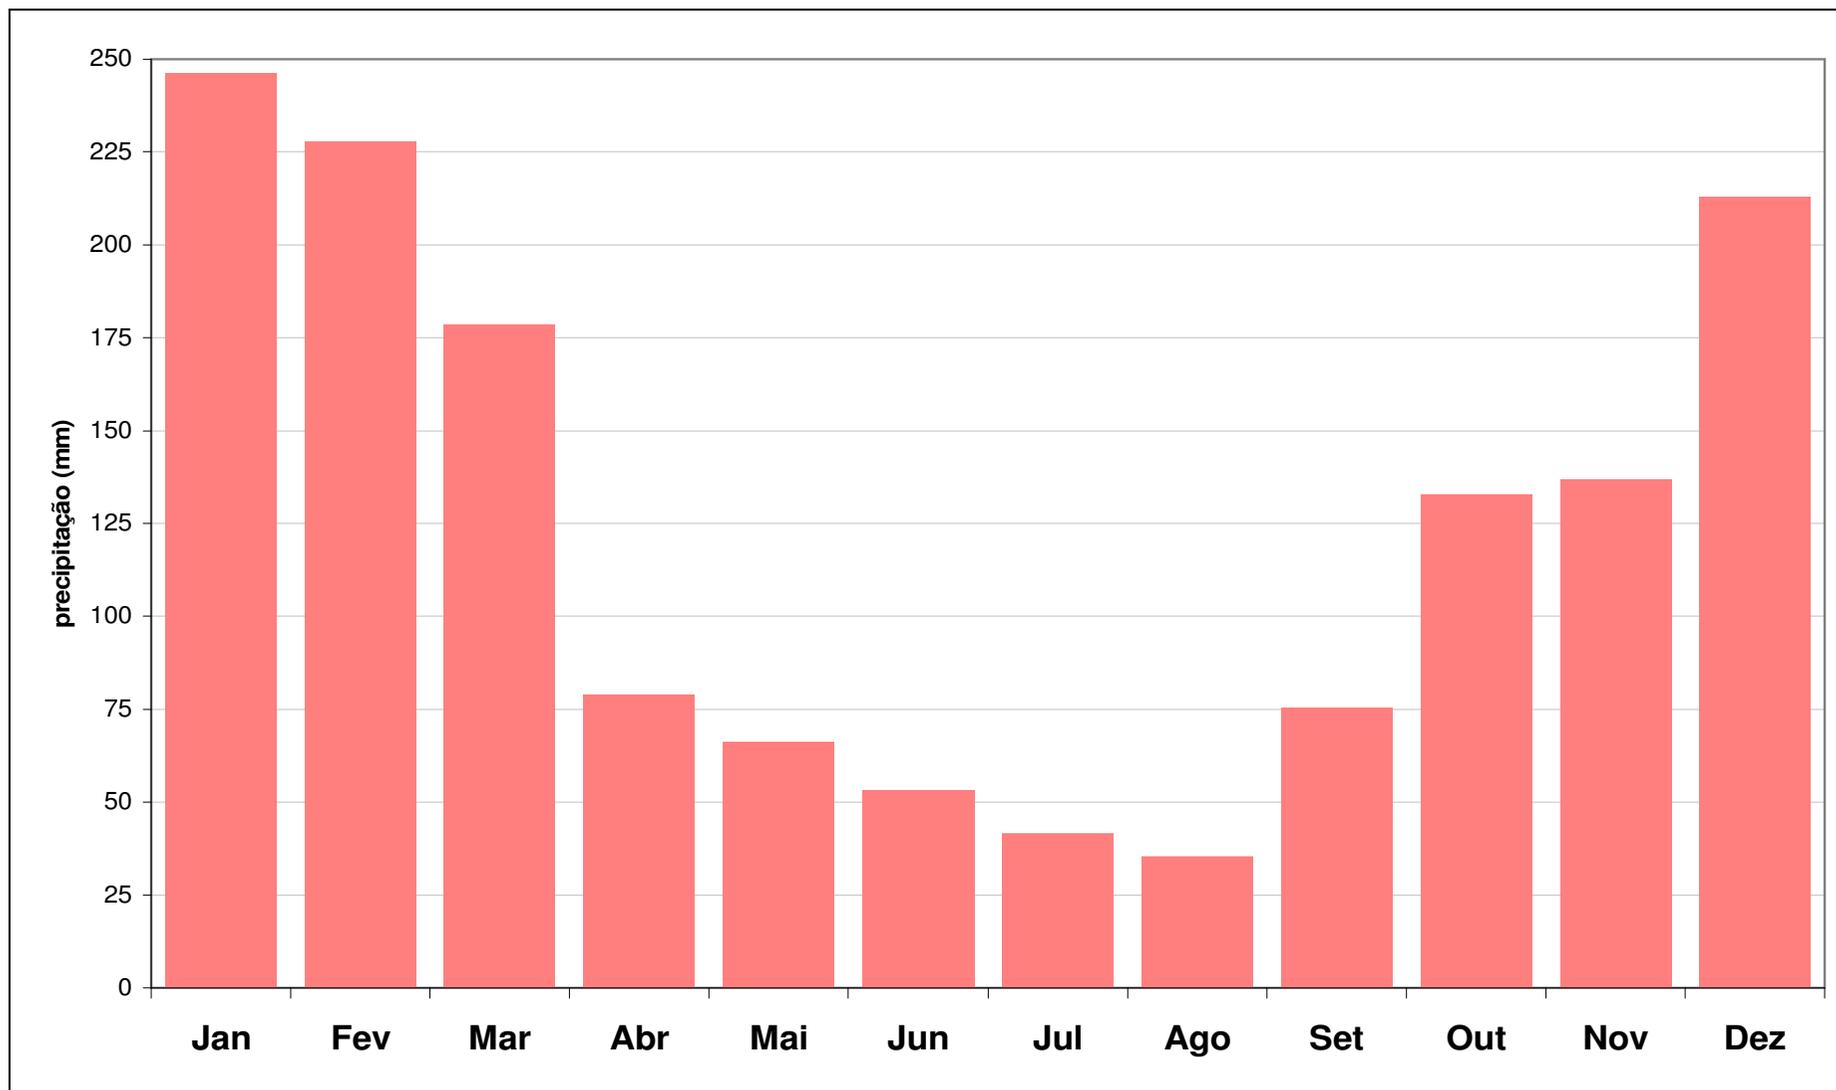
Figura 22 – Médias mensais regionais dos Postos Pluviométricos (período de 1937-2005)

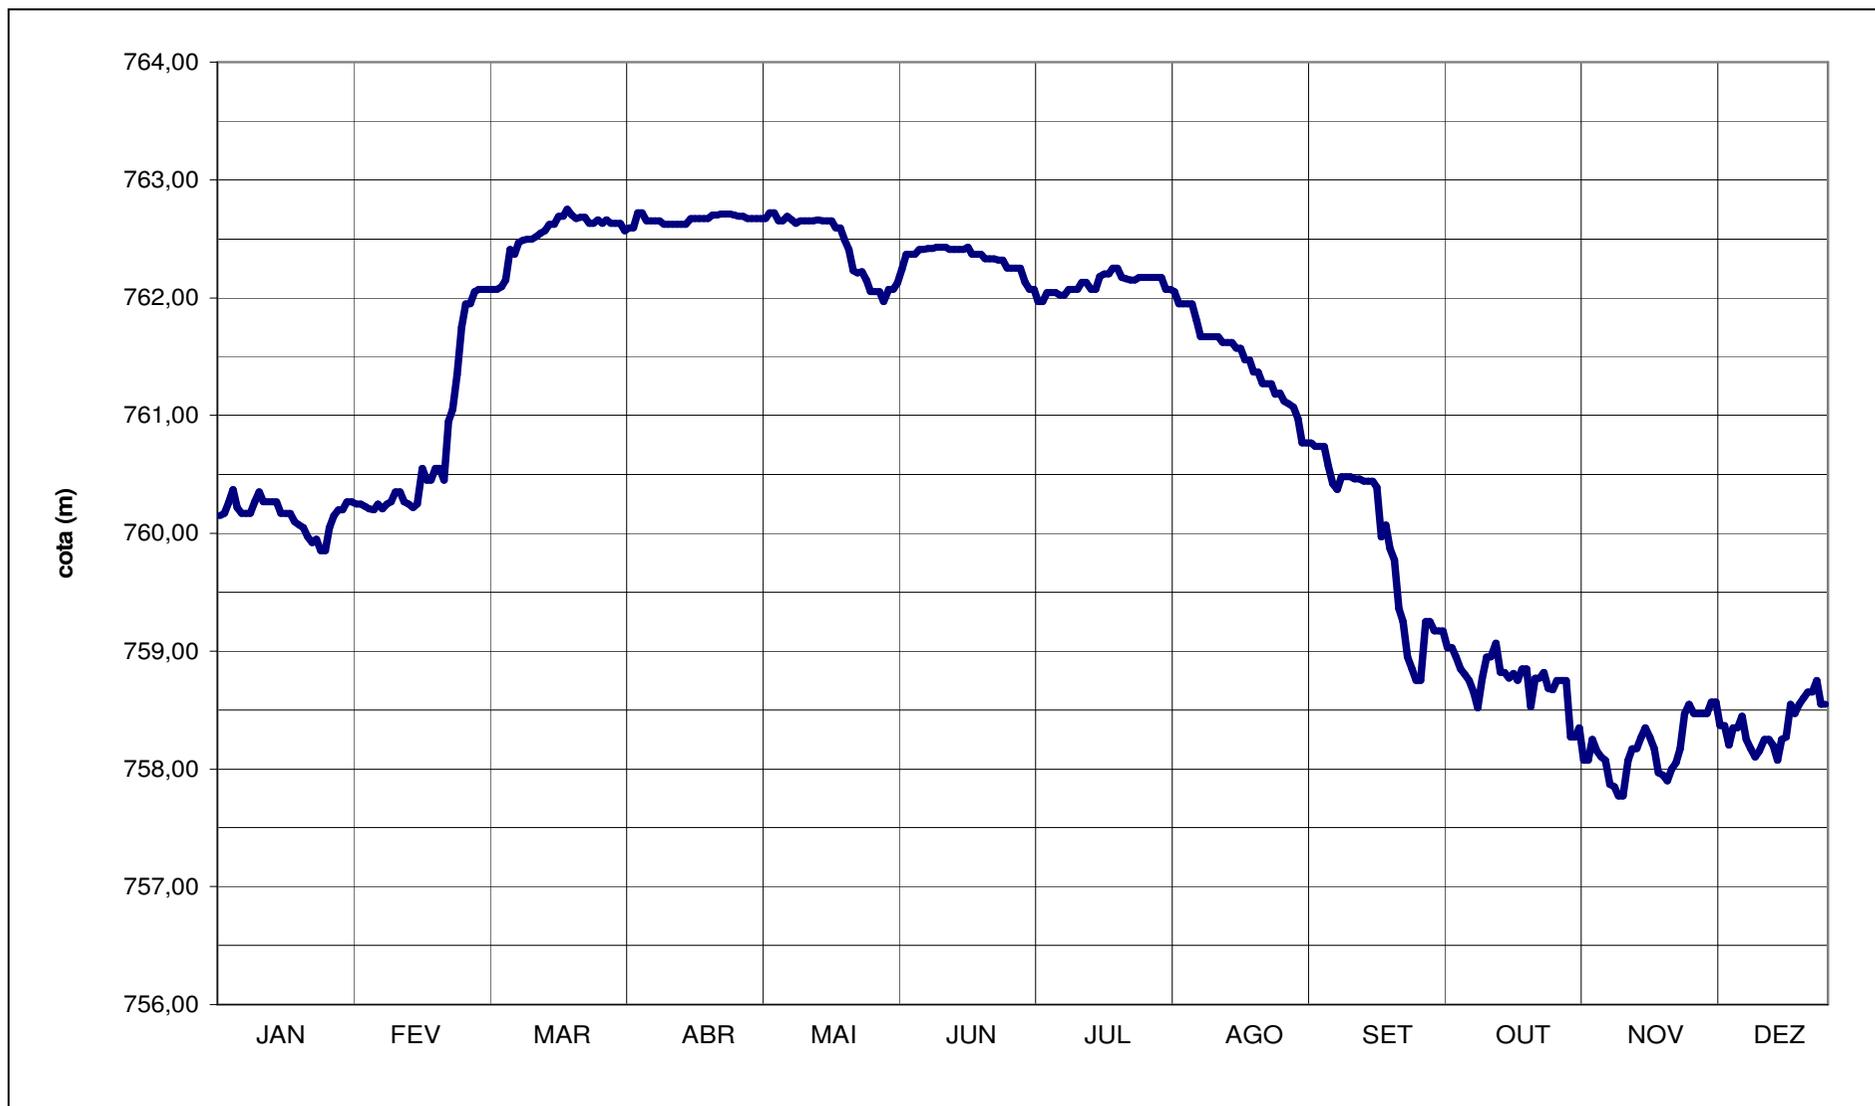
Figura 23 – Variação do nível do reservatório durante o ano de 2004 (cota do nível da soleira do extravasor: 763,5m)

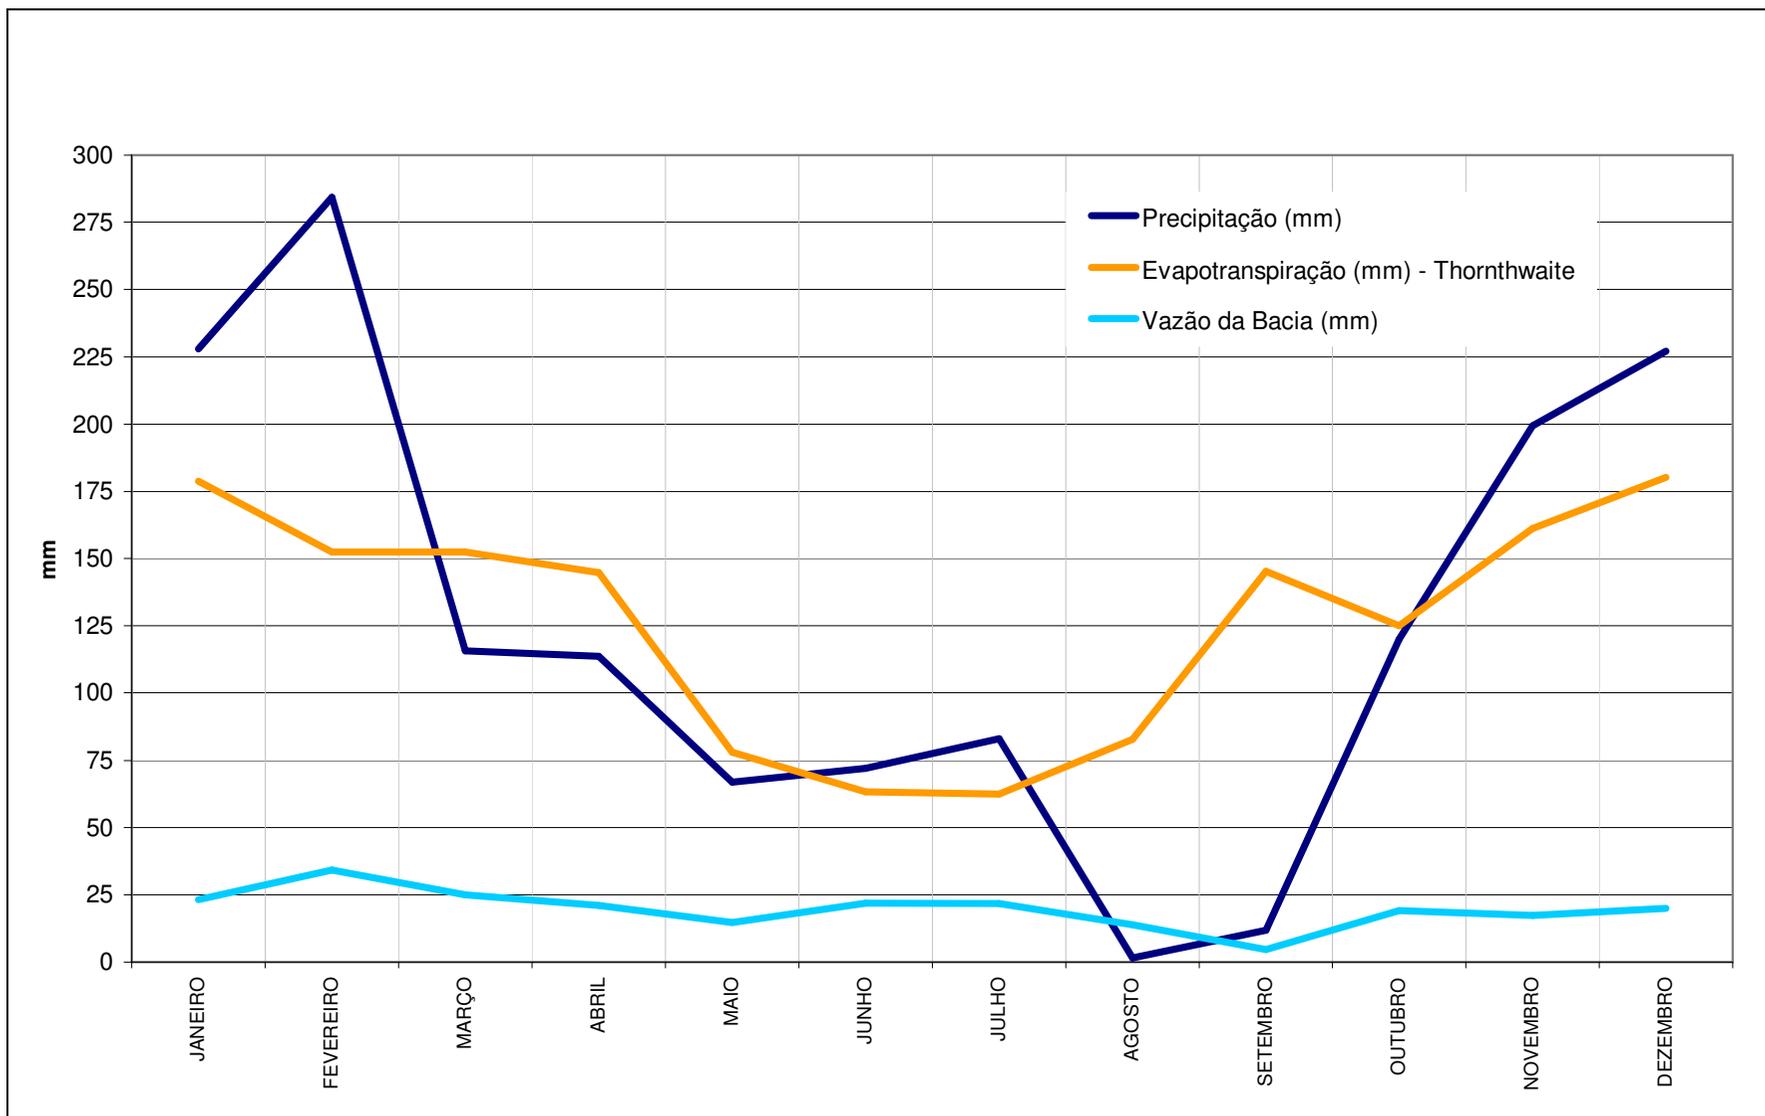
Figura 24 – Principais componentes do balanço hídrico da bacia do rio Cabuçu determinados para o ano de 2004.
