UnG – SDU – SEMA – IF – SAAE – PROGUARU – UNICAMP – IPT
**Diagnóstico Ambiental para o Manejo Sustentável do Núcleo Cabuçu do Parque Estadual da Cantareira e
Áreas Vizinhas do Município de Guarulhos**
Programa de Pesquisas em Políticas Públicas : Processo FAPESP 01/02767-0

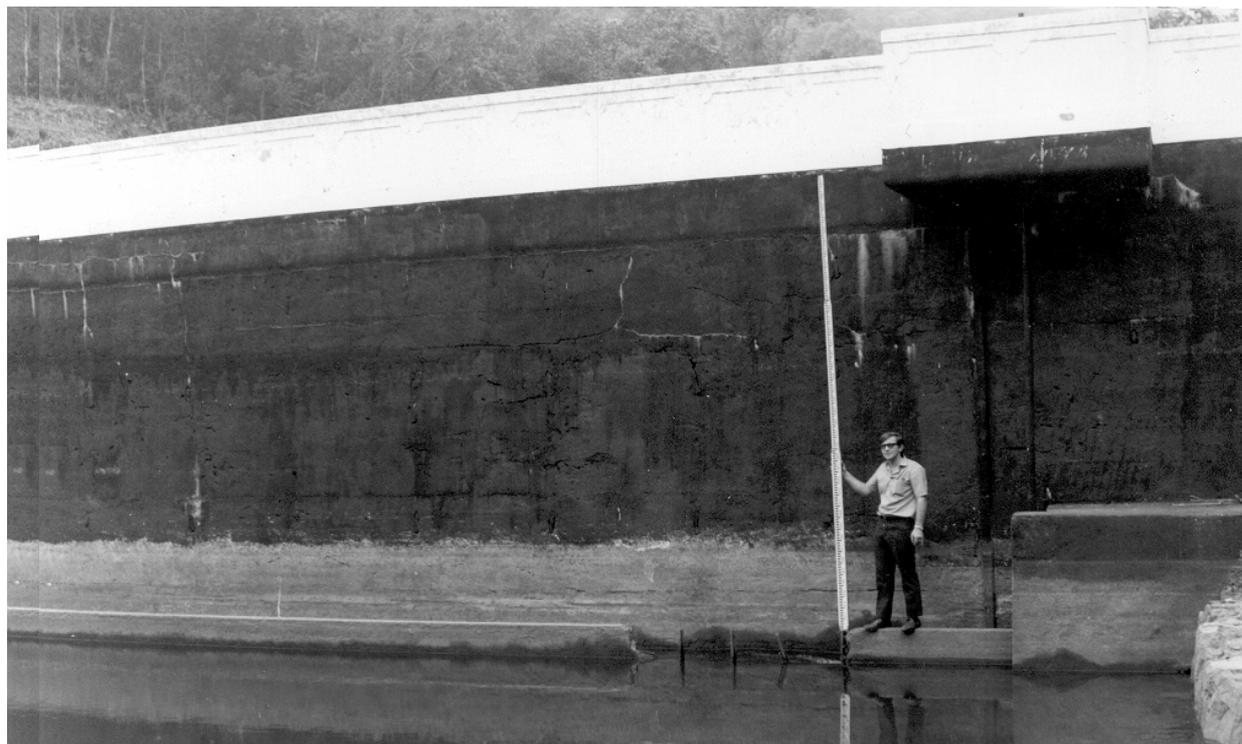
Figura 25 – Vista da barragem arco gravidade do Cabuçu durante a seca de 1969. Observar que a pessoa está sobre a adutora que funcionava na época, trazendo água de montante, quando o nível do reservatório se encontrava abaixo da tomada d'água. (Foto de Plínio Tomaz)

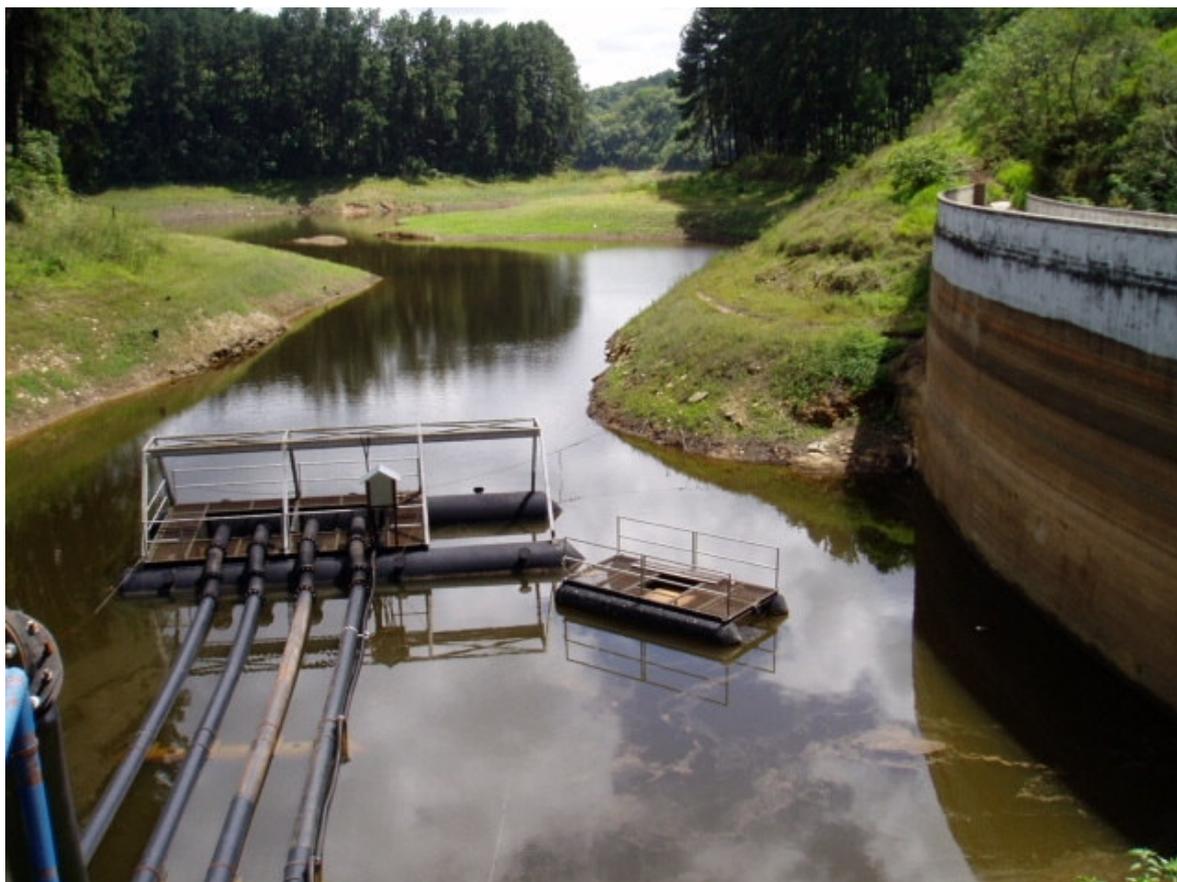
Figura 26 – Vista do reservatório em 09 de dezembro de 2005, com nível d'água muito baixo.

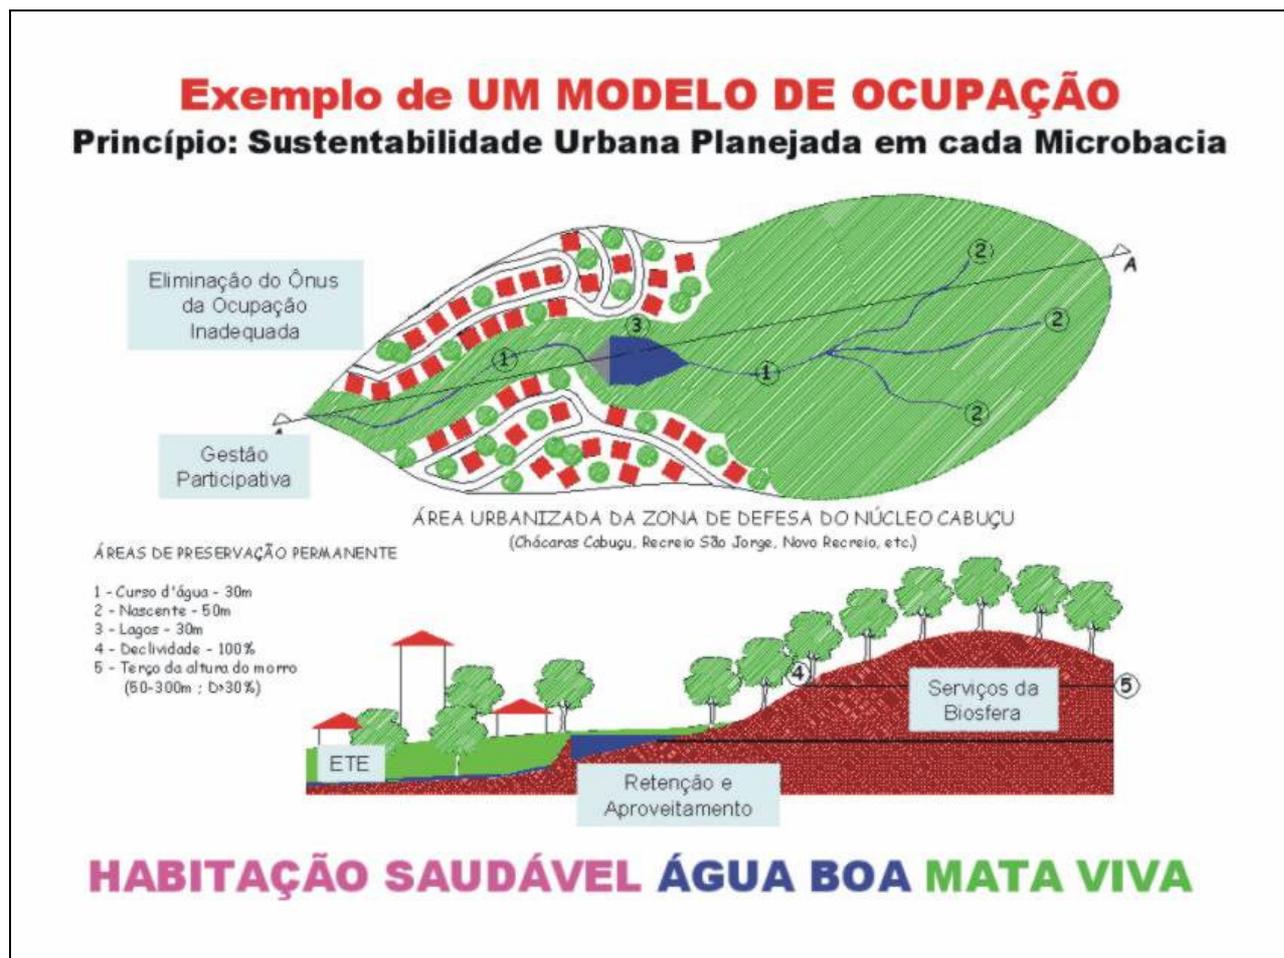
Figura 27 – Modelo de ocupação sustentável, com base nas limitações legais, condições geoambientais e valorização dos serviços da biosfera.

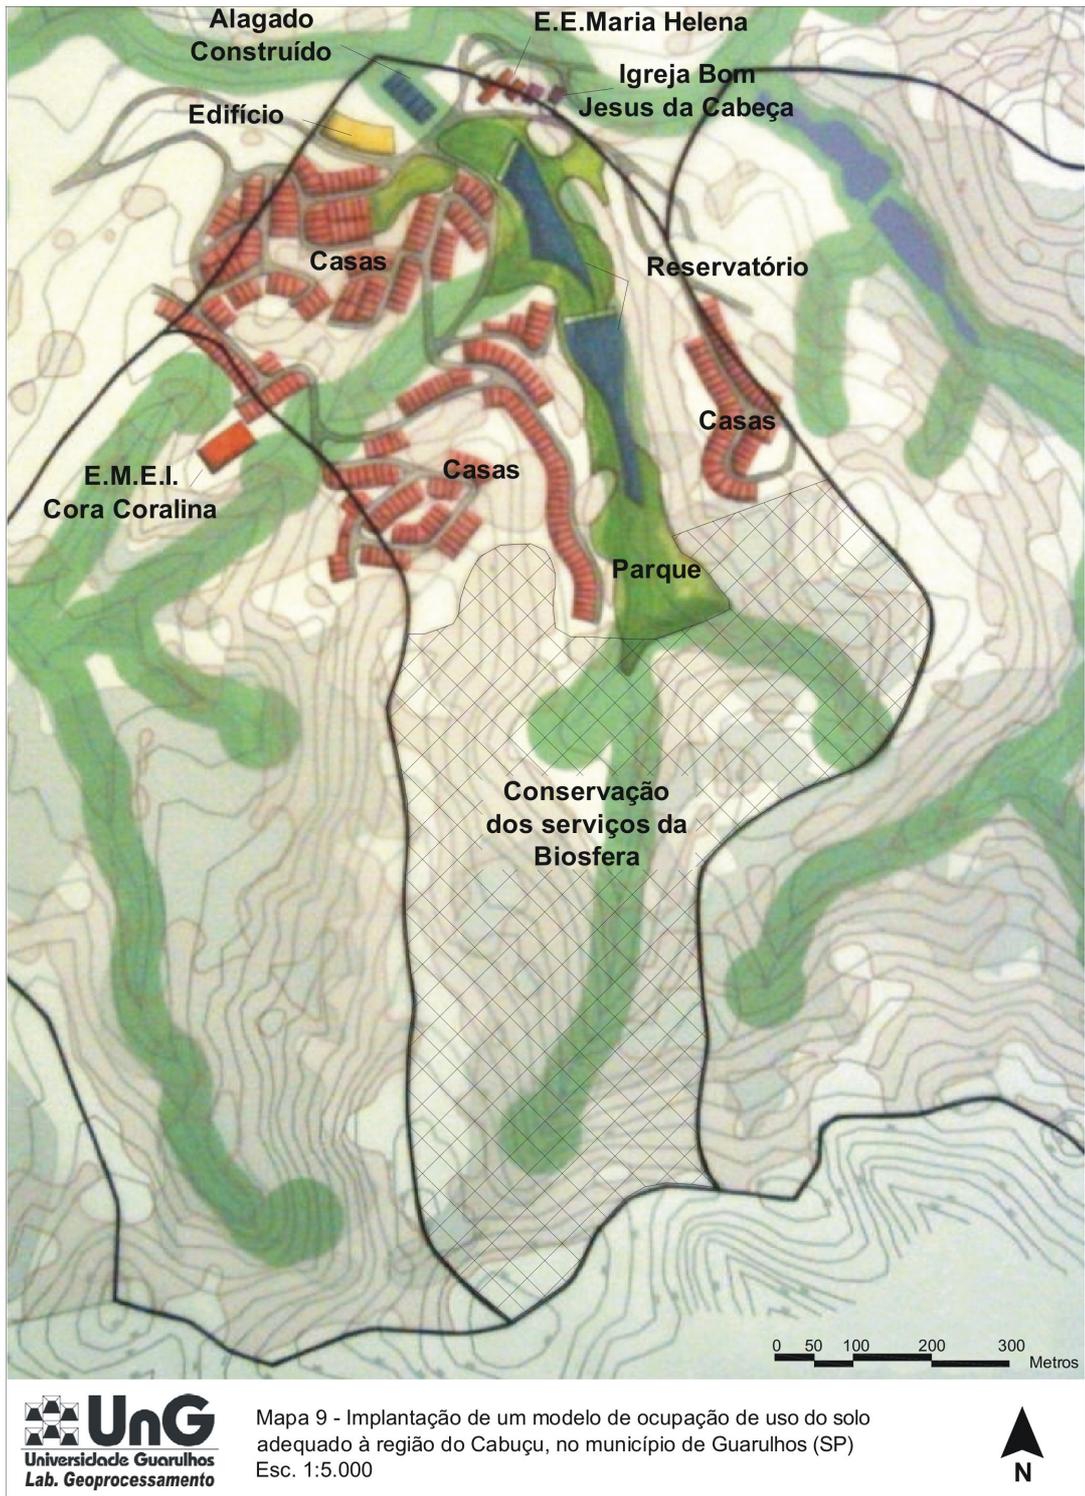
Figura 29 – Solução do modelo de ocupação sustentável aplicado à microbacia do Tibagi (Sato, 2005).
